Bürogebäude mit Produktionshallen in Langen (Hessen):

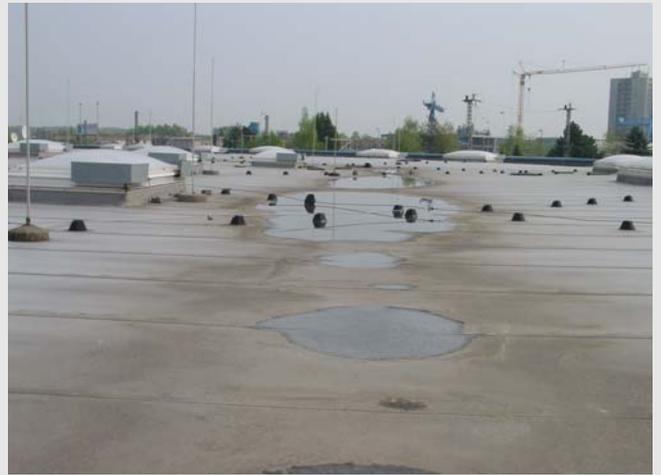
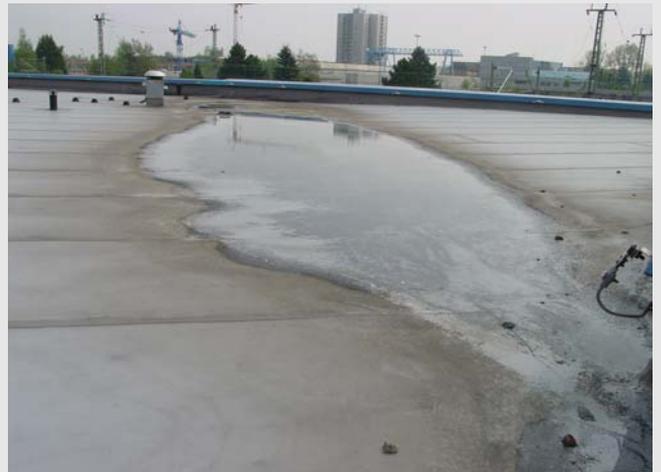
Nahezu im gesamten Kehlbereich steht großflächig Wasser.

Diese Erscheinungen sind die Folge von einem fehlenden Gegengefälle in der Kehle.

Die größten Pfützen haben Ausmaße von bis zu 15 m Länge und 6 m Breite. In den Pfützen sind starke Schmutz- und Schlammablagerungen, die zum Teil die Einläufe bzw. Einlaufsiebe verstopfen.

Pfützenbildung, Schlammablagerungen an der Attika.

Ursache ist das fehlende Gegengefälle von der Attika zu den Einläufen.

Die Abdichtung aus „PVC-Folie“ zeigte bereits starke Zugserscheinungen durch Weichmacherverlust und wurde durch eine weichmacherfreie „FPO-Folie“ ersetzt.

Die darunterliegende Wärmedämmung und Dampfsperre waren noch voll funktionsfähig, so dass nur in den Kehlen Konterquergefälle, sogenannte „Schweinsrücken“ eingebaut wurden.

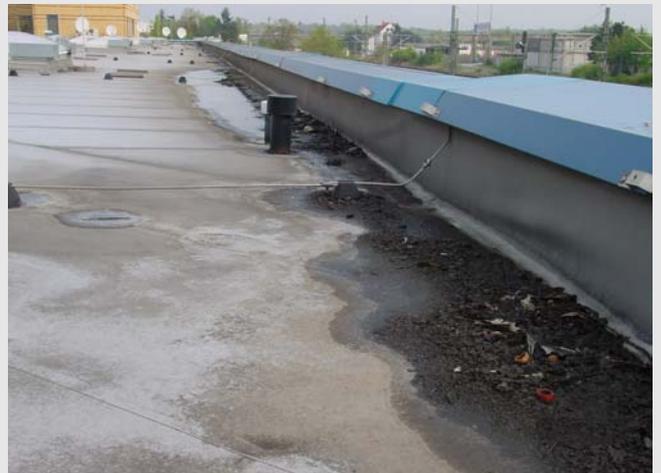
Das Kontergefälle lässt das Wasser sicher zu den Einläufen fließen.

Diese wurden nach Planungsvorgabe und Aufmaß im Werk vorgefertigt und nummeriert mit Verlegeplan angeliefert. (Mineralfaser)
