Bürogebäude mit Produktionshallen in Langen (Hessen):

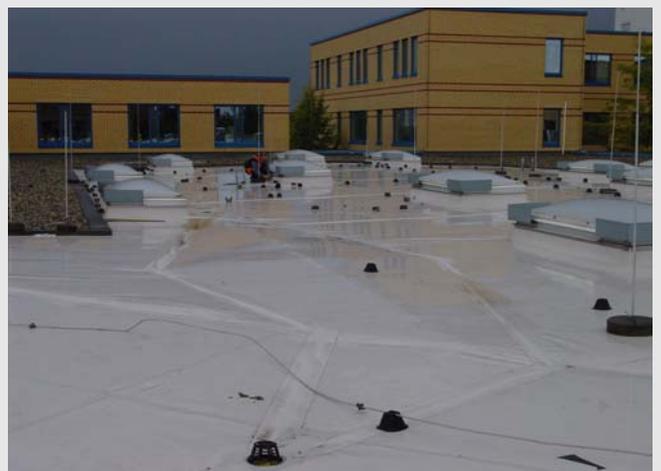
Das Kontergefälle lässt das Wasser sicher zu den Einläufen fließen.

Die darunterliegende Wärmedämmung und Dampfsperre waren noch voll funktionsfähig, so dass nur in den Kehlen Konterquergefälle, sogenannte „Schweinsrücken“ eingebaut wurden.

Diese wurden nach Planungsvorgabe und Aufmaß im Werk vorgefertigt und nummeriert mit Verlegeplan angeliefert. (Mineralfaser)
